**DAYCO AFTERMARKET
TECHNICAL INFORMATION**

**Subject: DPV1022- FIAT
55196301
1.9 JTD 8 e 16V**

N° :DPV1022_019_07

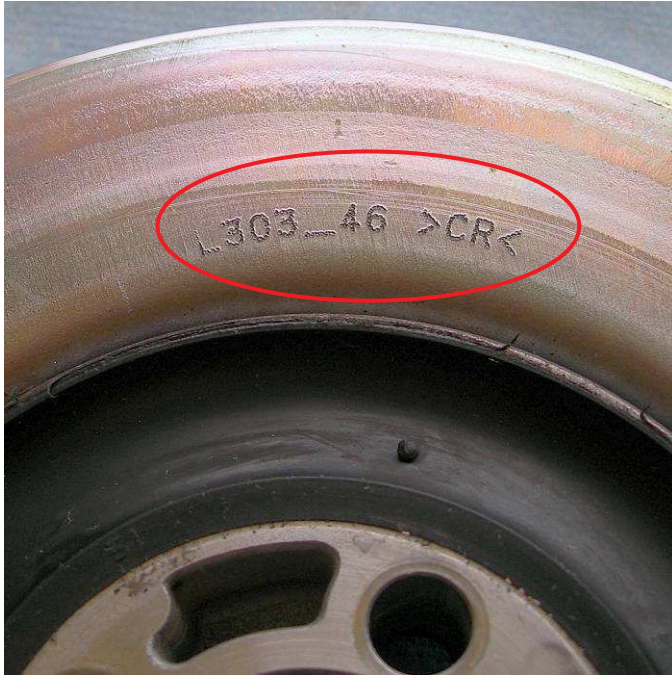
Componente Dayco

Sulla parte frontale indichiamo sempre il codice del lotto di produzione mescola.

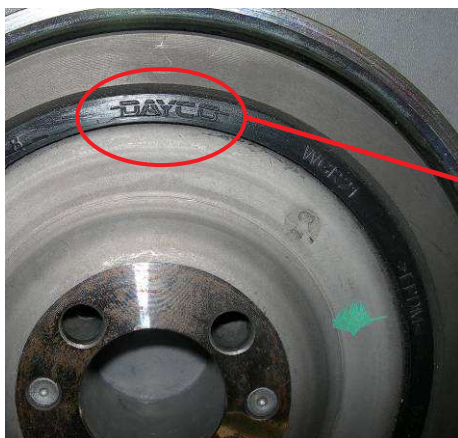
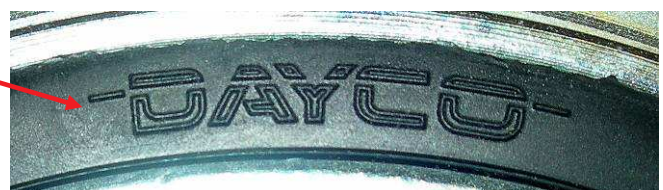
Per tutta la produzione DAYCO sull'anello piantato in gomma viene sempre stampato il logo stilizzato.

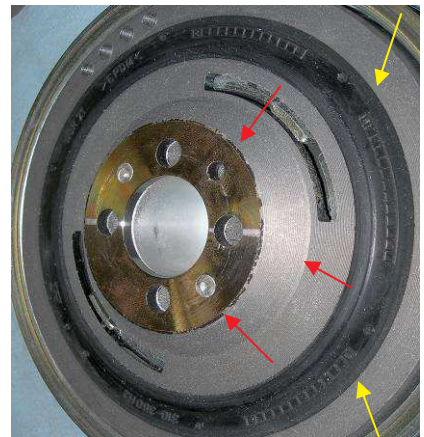
Foto 4 – Componente produttore sconosciuto

Il componente sconosciuto ha la superficie tornita con l'anello di attacco a spigolo vivo, non raccordato.

Il giunto elastico in gomma (frecce gialle) è piantato per Dayco e vulcanizzato per il damper sconosciuto.

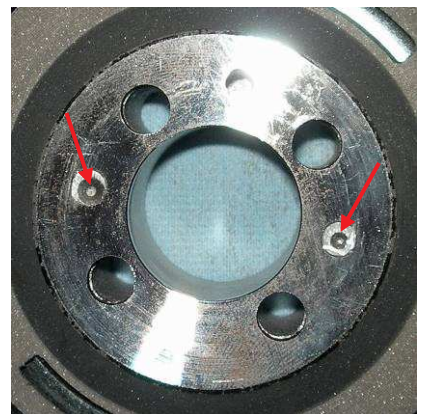
I rivetti sono forati in opera
